Helmut König

## Grabplatten und Gräfte edler Frauen vom Stift Elsey

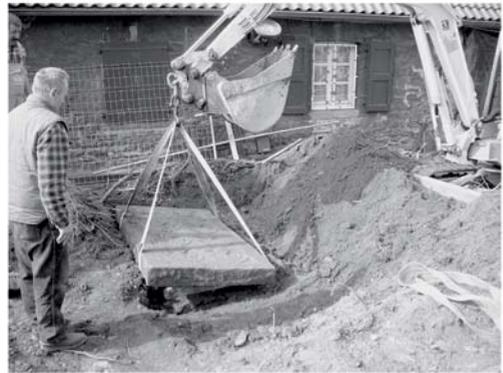
**Bergung der südlichsten ersten Grabplatte bei der zerstörten Gruft Foto: H. Klötzer**

erhaltene, mit Adelswappen und Inschrift versehene erste Platte frei. Die handwerklich sehr kunstvoll geschlagenen Wappen und Inschrift sind ein Beleg für meisterliche Steinmetzarbeit. Bei der sorgsamem Bergung dieser ersten Grabplatte mit Jutegurten und dem Bagger traten Reste von gestörtem Mauerwerk zu Tage. Hierbei konnte es sich nur um die Fundamente einer Umfassungsmauer oder gar einer womöglich bei früheren Bauarbeiten gestörten Gruft handeln. Letzteres sollte sich nach späteren genaueren Untersuchungen bestätigen. Zum Glück hatte man jedoch bei diesen Arbeiten die Grababdeckung

nicht zerschlagen. Sie wurde damals etwa 80 cm neben der zerstörten Gruft wieder sorgsam gelagert und mit Erde bedeckt. So konnte sie der Nachwelt erhalten bleiben.

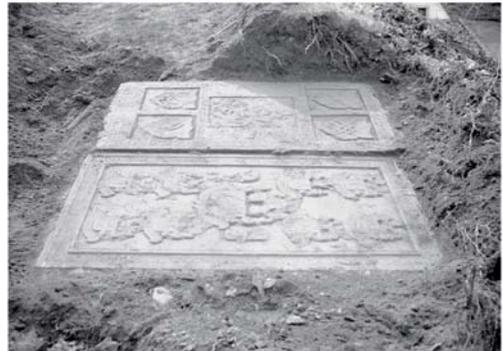
**Erste und zweite Grabplatte über den gemauerten Gräften im Vorgarten des Küsterhauses**

Nach weiterem vorsichtigen Tasten mit Bagger und Schaufel durch das Erdreich stießen wir auf zwei direkt neben einander liegende andere Grabplatten. Diese waren ebenfalls unzerstört und standen der ersten in ihrer handwerklichen Qualität nicht nach. Wegen der gleichmäßigen Lage der Platten und der feste Einlagerung in das umgebende Erdreich war uns sofort klar, daß es sich hier um zwei ungestörte Gräber handeln mußte. Nach ebenfalls sorgsamer Bergung dieser Platten gruben wir mit der Schaufel langsam tiefer. Wir stießen zu unserer Freude bald auf zwei Segmentbögen. Diese waren vollständig erhalten.

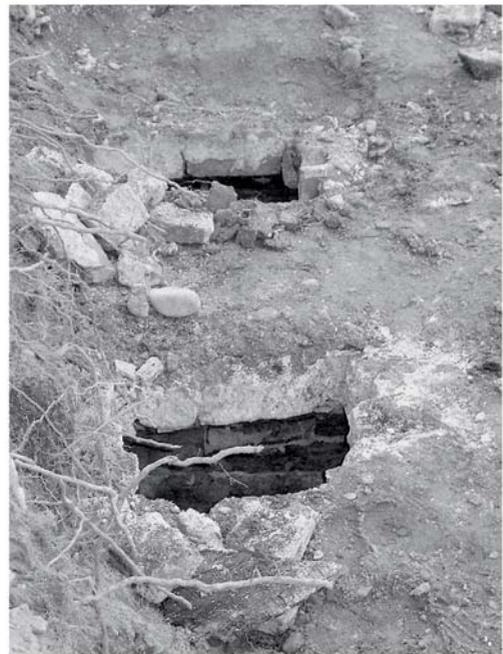
**Einstiegslöcher für die zwei intakten Gräften**

Mit Hammer und Meißel schafften wir nun eine Öffnung durch die mit gebrannten Ziegelsteinen gemauerten Gewölbe. Diese mußte natürlich groß genug sein, um in die Gräfte zu gelangen und die Gebeine ordnungsgemäß bergen zu können. Wir fanden zwei völlig erhaltene Skelette. Sie wurden in getrennten

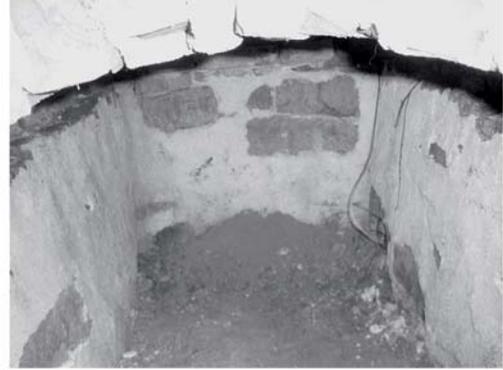
**Wandverputz und Segmentbogen der zweiten Gruft Foto: H. Klötzer**

Wände standen z.T. verputzt und an der östlichen Schmalseite mit einem zinnoberroten Kreuz versehen ca. 1 m hoch, wobei der dekenbildende Segmentbogen in der Mitte die Mauerung noch um 6 cm überragte, aber auch mit 6 cm Gleitpolster unter sich ansetzte. Der Segmentbogen wurde mit einem Erd- und Sandbett von 14-20 cm Stärke überdeckt, worauf die Grabplatten von 100 x 203 cm (Gruft I) bzw. 104 x 192 cm (Gruft II südlich davon) folgten. Die Oberseiten der Grabplatten selbst wiederum waren ca. 66 cm tief mit Erdreich überschüttet. Es erhebt sich hier die Frage, ob die schönen Wappensteine jemals für Besucher des Kirchhofes sichtbar gewesen sind, was ja doch eigentlich ihr Zweck war.

Die Gräfte selbst waren in sehr sauber gearbeitetem Natursteinmauerwerk erstellt. Eine von ihnen war sogar ursprünglich von innen sorgsam mit glattem Putz versehen, der jedoch nicht mehr vollständig erhalten war. Am Fußende jeder Gräfte befanden sich Reste von zinnoberroter Farbe. Später haben wir von Dr. Ellger, Westfälisches Landesmuseum für Archäologie in Münster, erfahren, daß man üblicherweise am Fußende der Gräfte ein Kreuz gemalt hat; und somit hatten wir auch eine Erklärung für die Farbreste. Auffällig war noch die genaue Ost-Westausrichtung der Bestattung. Es war die gleiche, die schon in früheren Zeiten von den Germanen vorgenommen wurde. Damals wurden die Toten mit dem Blick zur aufgehenden Sonne bestattet.
